Riuada del riu Francolí a l'Espluga de Francolí

10 d'octubre de 1994

Fitxa informativa de les marques de l'aigua al territori

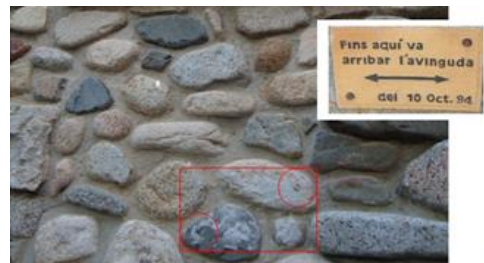
Any de la riuada	1994
Conca	Francolí
Riu	Francolí
Municipi	L'Espluga de Francolí
Lloc	Nord del municipi
Nom – Topònim	Font Major
Situació de la marca	Recinte interior de la Font Major
Nivell assolit	4 m (sobre la base del pont) + (0,5 m sobre el llit)
Tipus de marca	Placa de ceràmica rectangular
Coordenades UTM (ETRS89)	X: 341.354, Y: 4.584.783
Altitud (terrassa fluvial)	406,6 m a la base del terra del recinte on hi ha la Font Major
Observacions	És el naixement del riu Francolí (punt més alt d'aigües permanents)

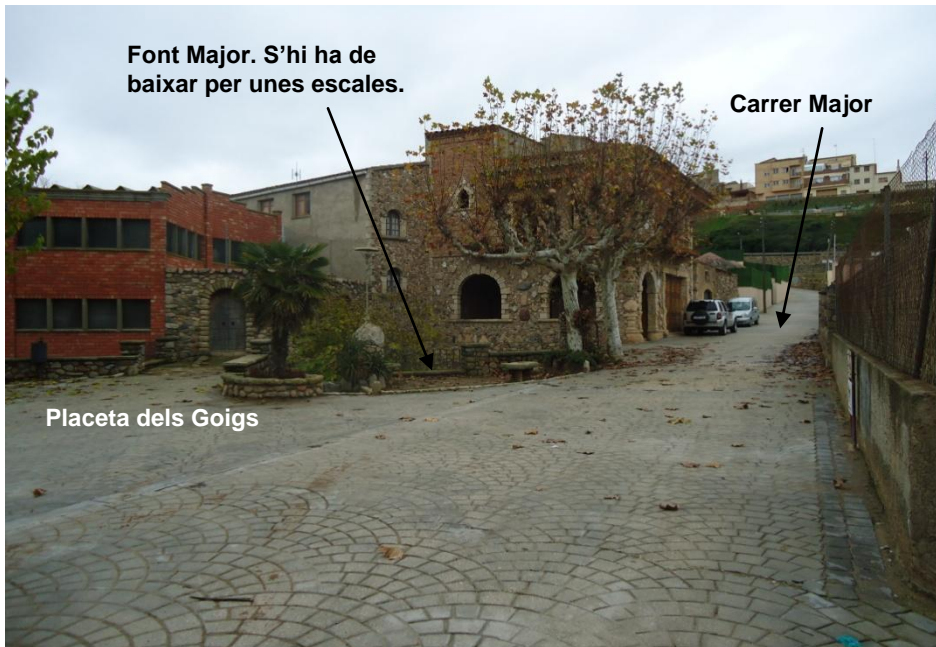
Riu Francolí Font Major L'Espluga de Francolí

La Font Major està situada en una plaça, al final del carrer Major, anomenada Placeta dels Goigs. L'ubicació exacta és al nord de la població i al marge dret del curs fluvial del Francolí.

Es pot considerar que la font és el naixement del Francolí (punt més alt d'aigües permanents). A 200 m aigua amunt de la Font Major hi ha la confluència del riu Sec o barranc del Titllar amb el Francolí.

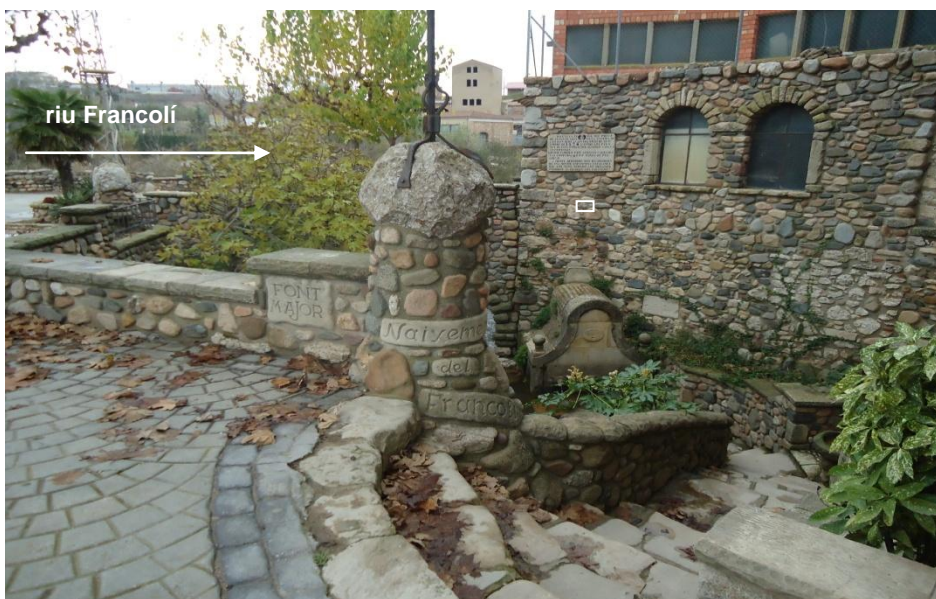
Riu Francolí Font Major L'Espluga de Francolí

Vista de les escales d'accés al recinte on hi ha la Font Major. Es tracta d'un conjunt constructiu molt harmònic. S'hi indica el naixement del riu Francolí.

El rectangle blanc indica el lloc on estava ancorada a la paret la placa de la riuada de 1994, que actualment ha desaparegut. Només queden els cargols i part del perfil.

Més amunt, a la mateixa paret, s'observa la placa de la riuada de 1874

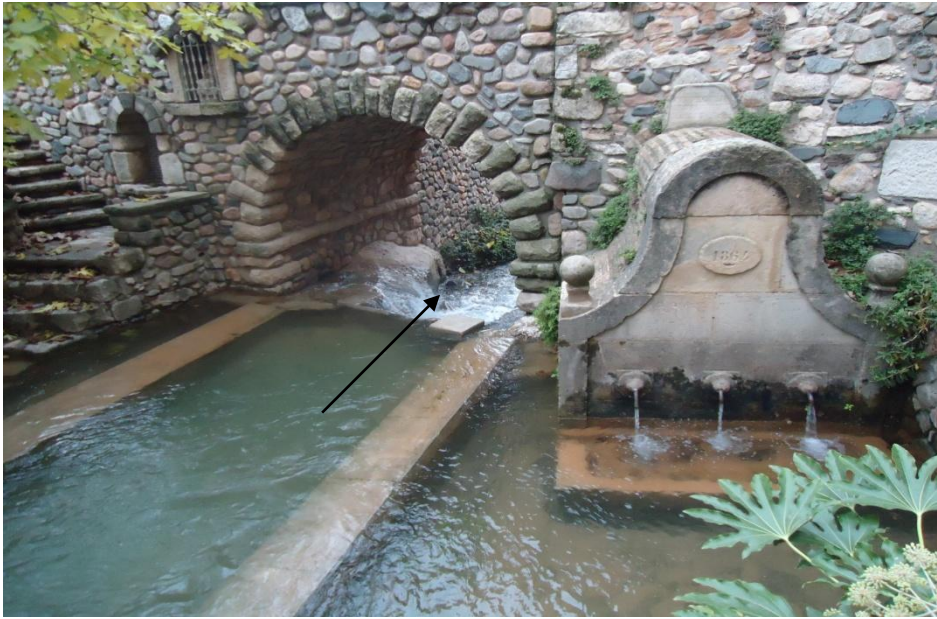
Riu Francolí
Font Major
L'Espluga de Francolí

Foto de la font de les tres canelles, de l'any 1864, dins el mateix recinte de la Font Major. L'aigua es dirigeix cap al llit del riu Francolí.

La Font Major es considera el naixement del Francolí, ja que és el punt més alt d'aigües permanents, encara que, de vegades, la font pot assecar-se però, com es veu, ara no és el cas.

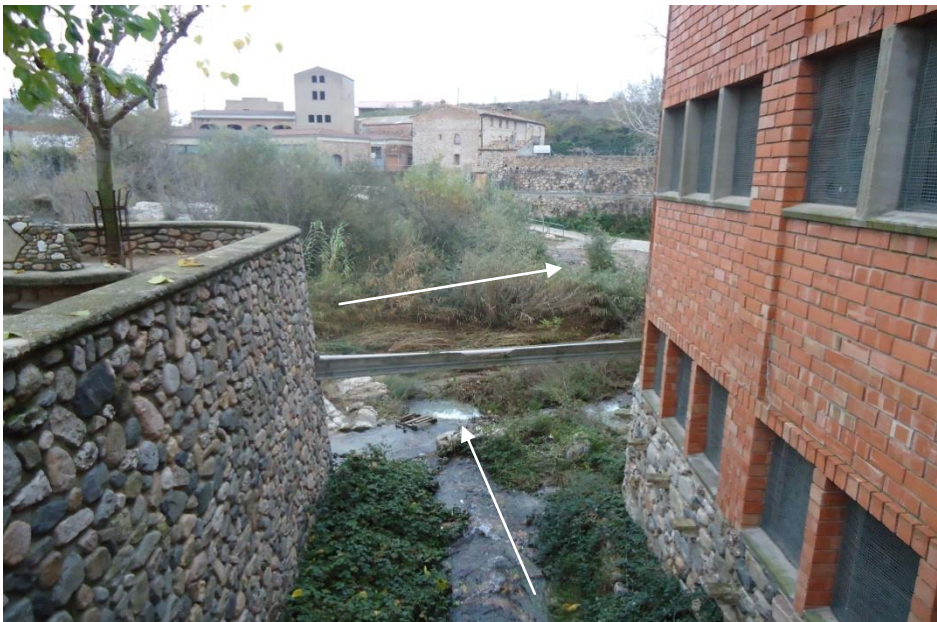
Riu Francolí
Font Major
L'Espluga de Francolí

Sortida del cabal de la Font Major cap a la llera major del Francolí. Aquesta està formada per conglomerats fortament cimentats i resistent a l'erosió. La distància entre el llit i la Font Major és d'uns 15 m.

La pujada del nivell de les aigües ve donada per dos factors: la pròpia Font Major i el riu Francolí, doncs s'hi ajunten ambdós cabals i la font no pot desguassar.

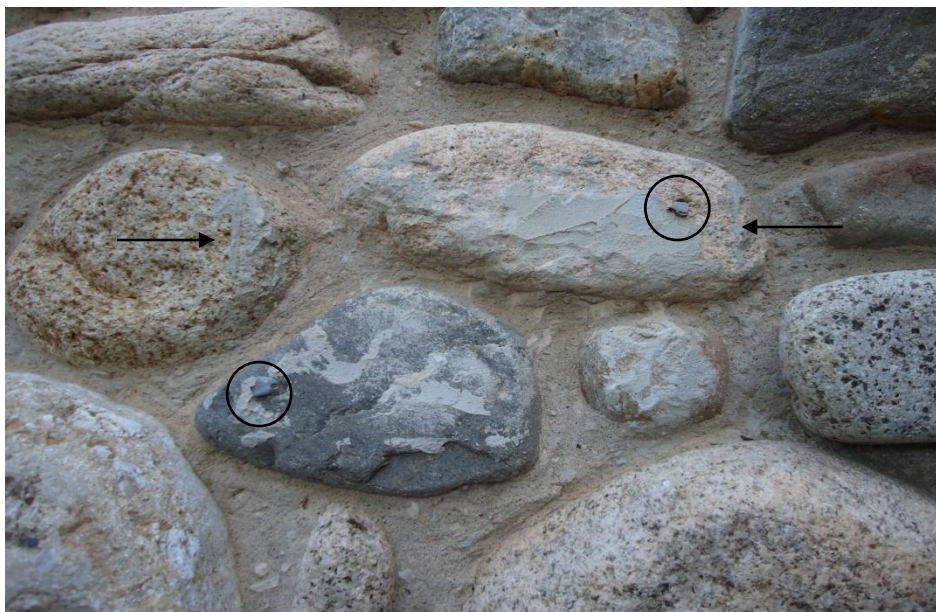
Riu Francolí Font Major L'Espluga de Francolí

Detall de les restes, les evidències, els vestigis de la placa de 1994.

Els claus o cargols d'ancoratge a la paret i el ciment de les pedres així ho demostren. Fins i tot es pot observar part del perfil de la placa que va desaparèixer: a la pedra que hi ha sobre el cargol de l'esquerra i al costat dret del cargol de la dreta (fletxes).

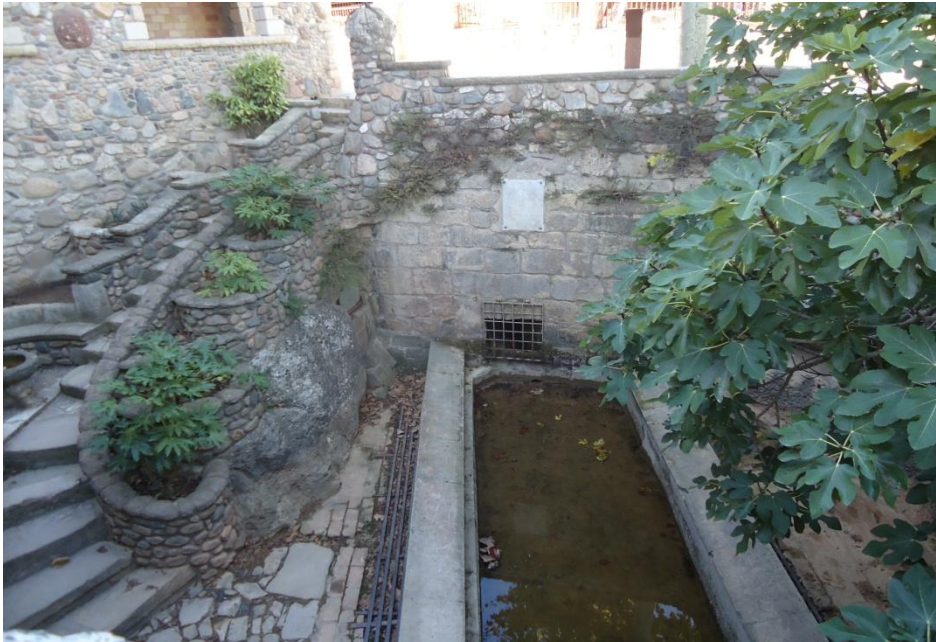
**Riu Francolí
Font Major
L'Espluga de Francolí**

Foto presa gairebé un any després que les anteriors.

La font es pot assecar, i aquest és el cas, després d'una sequera perllongada.

No hi havia aigua, no hi sortia cap cabal del brollador de la Font Major.

Si no plou durant uns quants mesos la descàrrega de la Font Major no es produeix i el riu Francolí se'n ressent.
