# Riuada del riu Congost a la carretera de Ribes, 55. Figaró. Figaró-Montmany.

## 10 d'octubre de 1994

### Fitxa informativa de les marques de l'aigua al territori

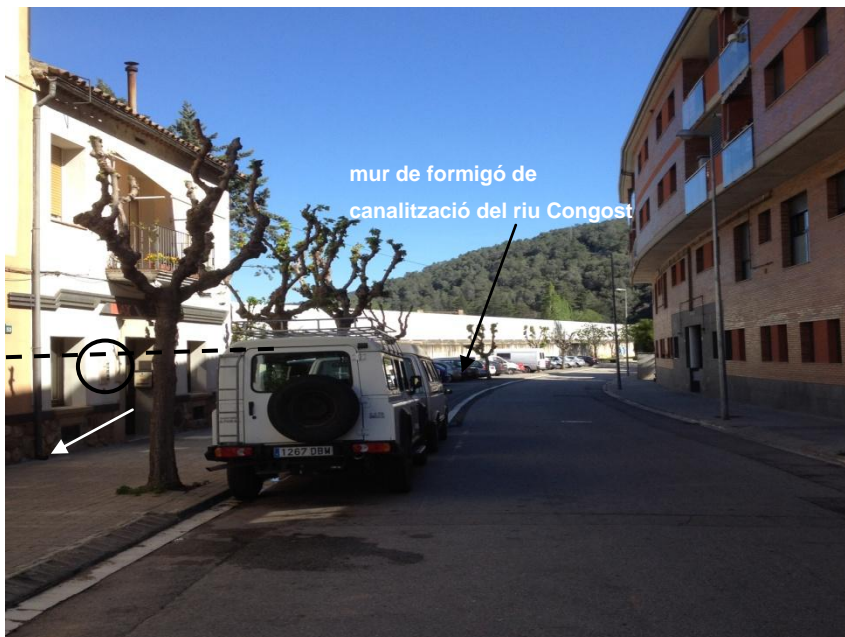
Riu Congost  
Carretera de Ribes, 55  
Figaró-Montmany

Perspectiva final de la carretera de Ribes al Figaró.

A l'esquerra de la foto es pot veure la placa de la riuada de 1994, a la façana de l'edifici on hi ha la gestoria AX Gabinet de Gestió, situada a la mateixa carretera de Ribes, núm.55.

El riu Congost discorre just per la part del darrera dels edificis (fletxes) i el mur de formigó n'és la canalització. La ratlla discontinua indica el nivell assolit per la riuada.

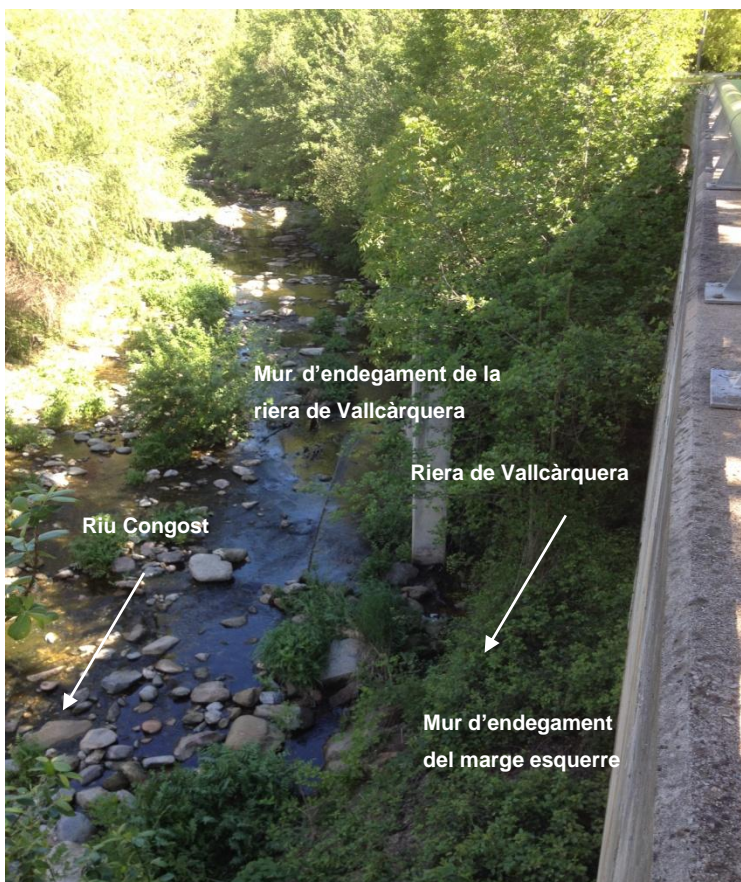
Riu Congost  
Carretera de Ribes, 55  
Figaró-Montmany

Poc més amunt del núm. 55 de la carretera de Ribes es pot observar el llit del riu Congost, amb el mur d'endegament del marge esquerre que defensa la població del Figaró. L'altre mur petit paral·lel serveix per mitigar i conduir les aigües de la riera de Vallcàrquera, afluent pel marge esquerre del Congost, que hi conflueix perpendicularment uns 250 m aigua amunt de l'edifici on hi ha la placa.

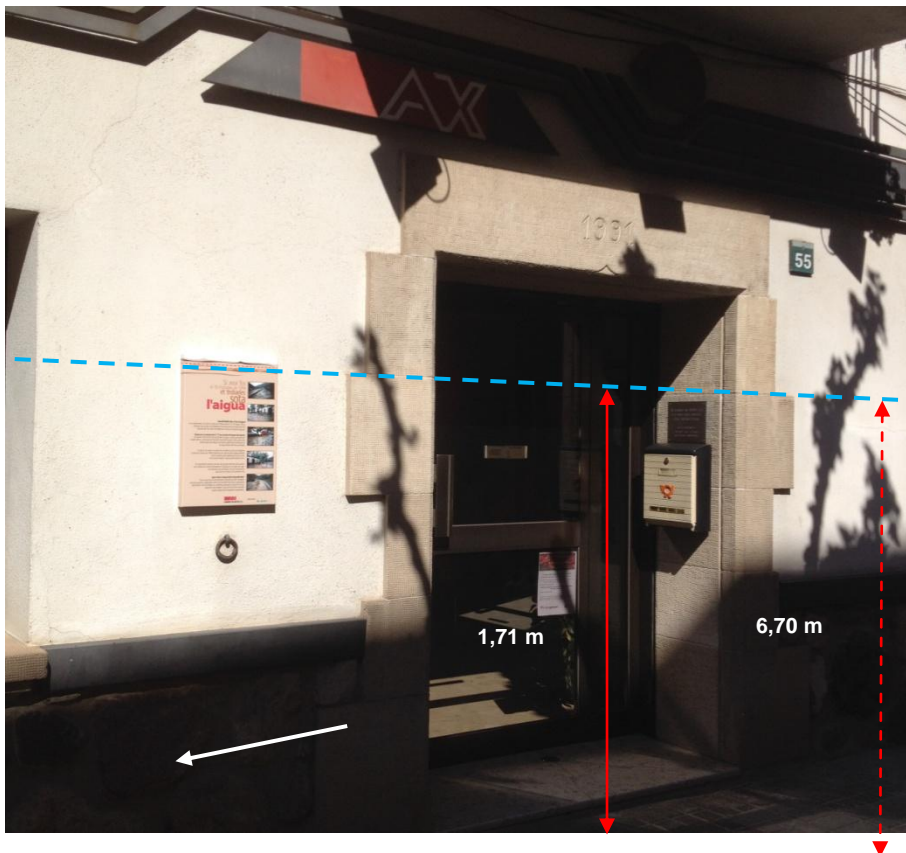
Riu Congost  
Carretera de Ribes, 55  
Figaró-Montmany

Vista de la façana de l'edifici i planta baixa on hi ha la gestoria AX Gabinet de Gestió. Hi esta ubicada la placa metàl·lica de guix fi amb el fons de color taronja molt clar, posada a la banda esquerra de la porta d'accés al local. La fletxa blanca indica la direcció fluvial i la ratlla blava discontinua el nivell assolit per la riuada. El nivell assolit per l'aigua va ser d'1,71 m (vorera) ó 1,80 m (calçada) des del terra del carrer i 6,70 m des de la làmina d'aigua.

Hem de dir que amb anterioritat hi havia una altra placa diferent, de bronze, doncs aquesta es va posar l'any 2016.

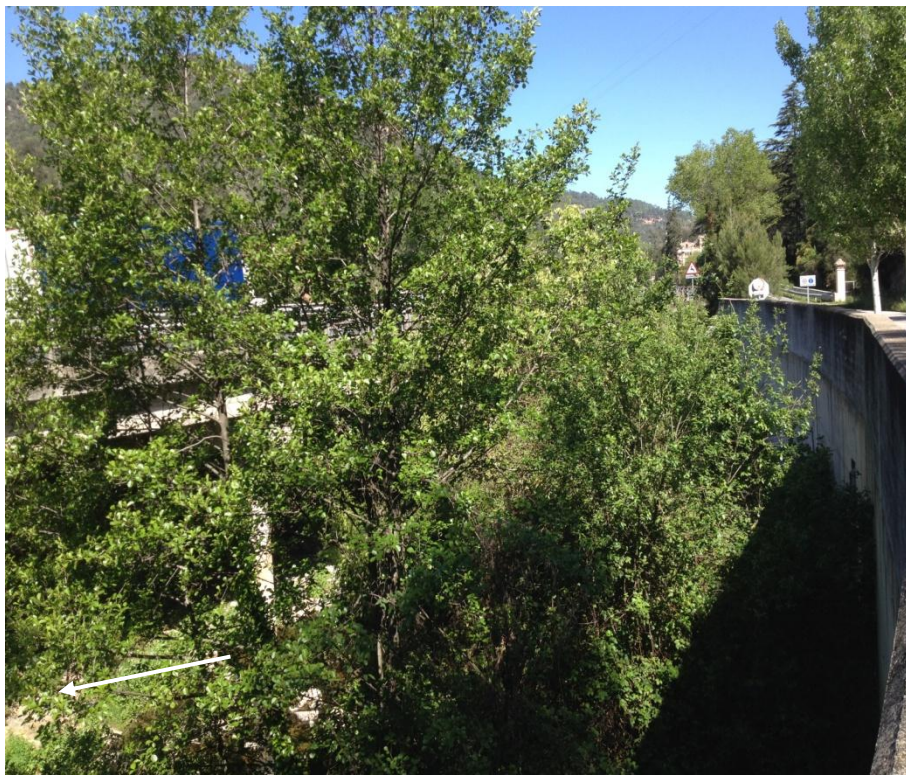
Riu Congost  
Carretera de Ribes, 55  
Figaró-Montmany

Una mica més amunt de l'edifici on hi ha la placa es pot veure el riu Congost canalitzat amb murs de formigó.

El traçat de l'Autovia C-17 discorre pel fons de la vall (aixecada en viaductes) o paral·lela al mateix,. La veiem a l'esquerra de la foto darrera dels arbres.

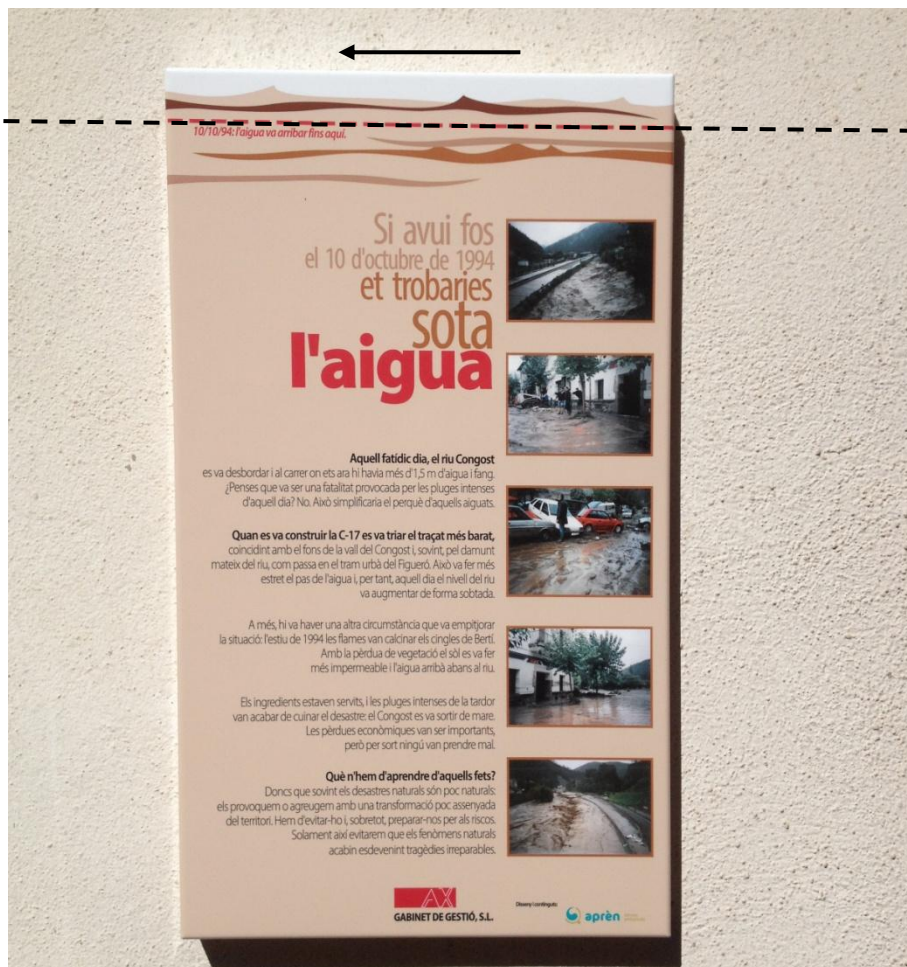
**Riu Congost**  
**Carretera de Ribes, 55**  
**Figaró-Montmany**

Placa de la riuada realment explicativa i indicativa. Parla de les causes d'aquella inundació en el sentit de la concentració d'edificacions i vies de comunicació en un congost agrest i estret.

D'altra banda els incendis d'aquell estiu de 1994 van ocasionar la pèrdua de vegetació generant una major i més ràpida concentració d'aigua al riu.

La ratlla superior vermella discontinua i la negra superposada indiquen el nivell assolit per l'aigua en aquest lloc "10/10/94: l'aigua va arribar fins aquí"

Una altra particularitat d'aquesta placa, amb el fons de color taronja molt clar, és que mostra cinc fotografies de la riuada. Es pot dir que és una placa diferent a totes per la quantitat d'informació que dona.

Finalment, i com a darrera curiositat, cal dir que la placa ha estat dissenyada i col·locada per una empresa particular.
